Von unliebsamen Mitbewohnern, Panikmache und unnötigen Gifteinsätzen:

Nach der Einführung ins Thema in Teil 1, soll nun anhand von drei Fallbeispielen aufgezeigt werden, warum zur Bestimmung und bzgl. Bekämpfungsmethoden Sachverstand nötig ist und nur nach genauer Bestimmung oft unsinnige und unserer Gesundheit und/oder dem Ökosystem schadende Gifteinsätze vermieden werden können.

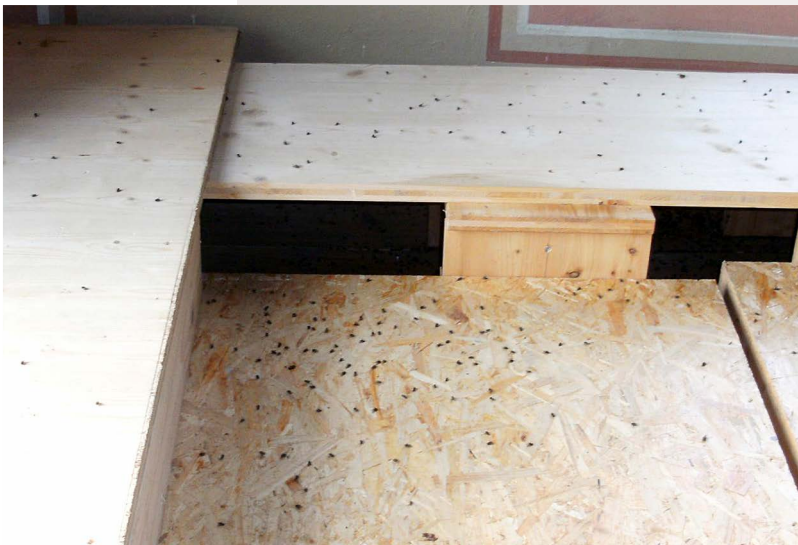
Nach der Bestimmung der Tiere stand fest: *Musca autumnalis* (häufig als Stallfliege bezeichnet). Damit gehörte diese Fliege nicht mal in die Familie der Blockfliegen. Hinzu kommt, dass berechnete Zweifel bestehen, dass die geplanten Insektizide Wirkung gezeigt hätten: Dazu folgen-

Nach einigen Nachforschungen stellte sich heraus, dass der Kirchenstuhlboden mit einer Stroh-Lehm-Mischung aufgeschüttet worden war und hierfür auch Stallmist eingebracht wurde. Dies war wohl so lange Zeit unproblematisch, bis die ersten Fliegenpopulationen die Kirche als Überwinterungsquartier wählten. Die Fliegen haben aber kaum Chancen, die Kirche wieder zu verlassen, was zur Vermehrung in der Kirche führte und zwar auf dem Material, was ihnen zur Verfügung stand: Stroh-Stallmist-Schüttung. Da die adulten Fliegen keine oder kaum Nahrung vorfanden, vermehrten sie sich besonders intensiv (Arterhaltung / Populationserhaltung), was zu der ausgeprägten Plage führte.

Sog. Stallfliegen
(*Musca autumnalis*)
auf dem Kirchen-
stuhlboden

Abhilfe wurde durch zeitweise angebrachte Fliegengitter an den Schlitzen des Kirchenstuhlbodens geschaffen; nach kurzer Zeit war die Fliegenplage gebannt. Sollte diese Fliegenplage wieder auftreten, ist das Ausbringen von sog. Gegenspielern (andere nicht störende Insekten, die die Puppen der Fliegen parasitieren und so die Population eindämmen) als Zusatzmaßnahme in Betracht zu ziehen.

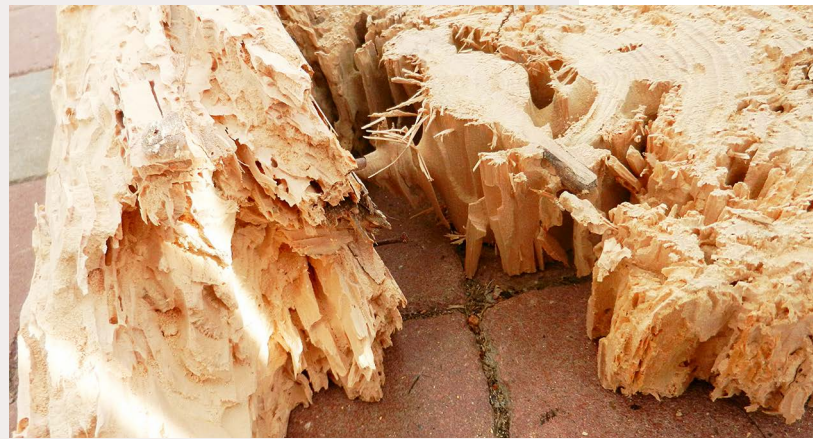
An der Holzfassade eines denkmalgeschützten Schwarzwaldhofes zeigte sich ein Insektenbefall mit großen Fraßschäden. Fassade und Pfosten bestanden aus Fichtenholz. Dieses zeigte eindeutige Fraßspuren am Kernholz, teilweise waren die Pfosten aus Kernholz fast gänzlich zerfressen.

Bei dem untersuchten Insektenbefall handelte es sich um Ameisen der Art *Camponotus herculeanus* (Schwarze Rossameise). Diese besiedeln normalerweise lebende Nadelbäume im Wald und bilden Nester im Erdreich. Manchmal nisten die Ameisen dieser Art auch in verbautem Holz im Wald oder am Waldrand, was dort zu erheblichen Schäden führen kann.

Eine ständige Holzfeuchte von über 10% macht Holz für Insektenbefall i.d.R. anfälliger, was hier nicht der Fall war. Hier spielte wohl eher die große Nähe zum Wald und eine Portion Pech eine Rolle.

Von der Schwarzen Rossameise (*Camponotus herculeanus*) zerfressenes Holz

Die Nester im und am Haus mussten entfernt und nach Möglichkeit in den Wald umgesiedelt werden. Da die Holzfassade schon zu großen Teilen zerstört war, musste diese neu aufgebaut werden. Hier gab es nun zwei Möglichkeiten: Die Holzfassade aus Laubholz wiederherstellen, um die Wahrscheinlichkeit eines Wiederbefalls zu minimieren oder wieder mit Fichtenholz, dann aber mit ständiger Sichtkontrolle.

Vom Einsatz von Gift bzw. Holzschutzmitteln zur Verhinderung eines Wiederbefalls wurde aus mehreren, u. a. folgenden Gründen dringend abgeraten und Abstand genommen:

- Holzschutzmittel wirken durch das Aufbringungsverfahren nur unzureichend und meist an der falschen Stelle, denn Holzschutzmittel werden außen aufgebracht, die Ameisen dringen aber aus dem Erdreich kommend ins Kernholz ein.
- Eine Schädlingsbekämpfung mit Gift im und am Haus ist nicht sinnvoll, weil diese nur kurzfristig nützt und aus anderen Nebennestern oder aus dem Hauptnest wieder weitere Nebennester gebaut werden können.
- Insektizide sind sehr giftig für den Menschen.

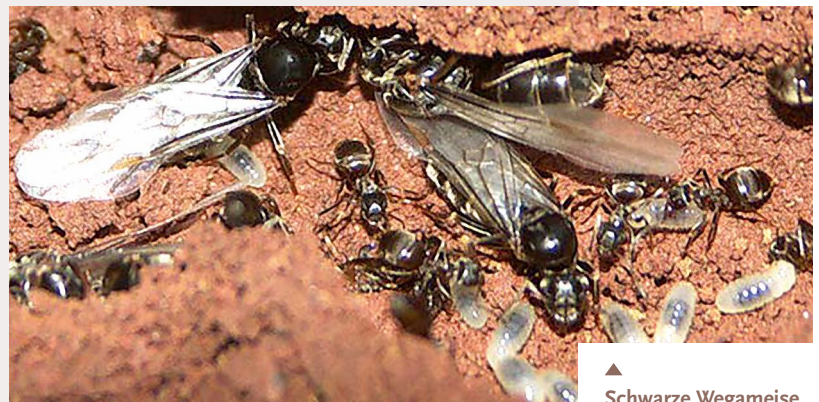
▲ Schwarze Wegameise (*Lasius niger*): 3 geflügelte Jungköniginnen, Arbeiterinnen und Larven

folgendes klar: Es handelte sich nicht um *Lasius brunneus*, sondern um die zwar lästige, aber ansonsten für die Bausubstanz im Allgemeinen ungefährliche Ameisenart *Lasius niger* (Schwarze Wegameise). So genügte dann auch verschiedene andere Maßnahmen ganz ohne Gift, um den Befall in den Griff zu bekommen.
